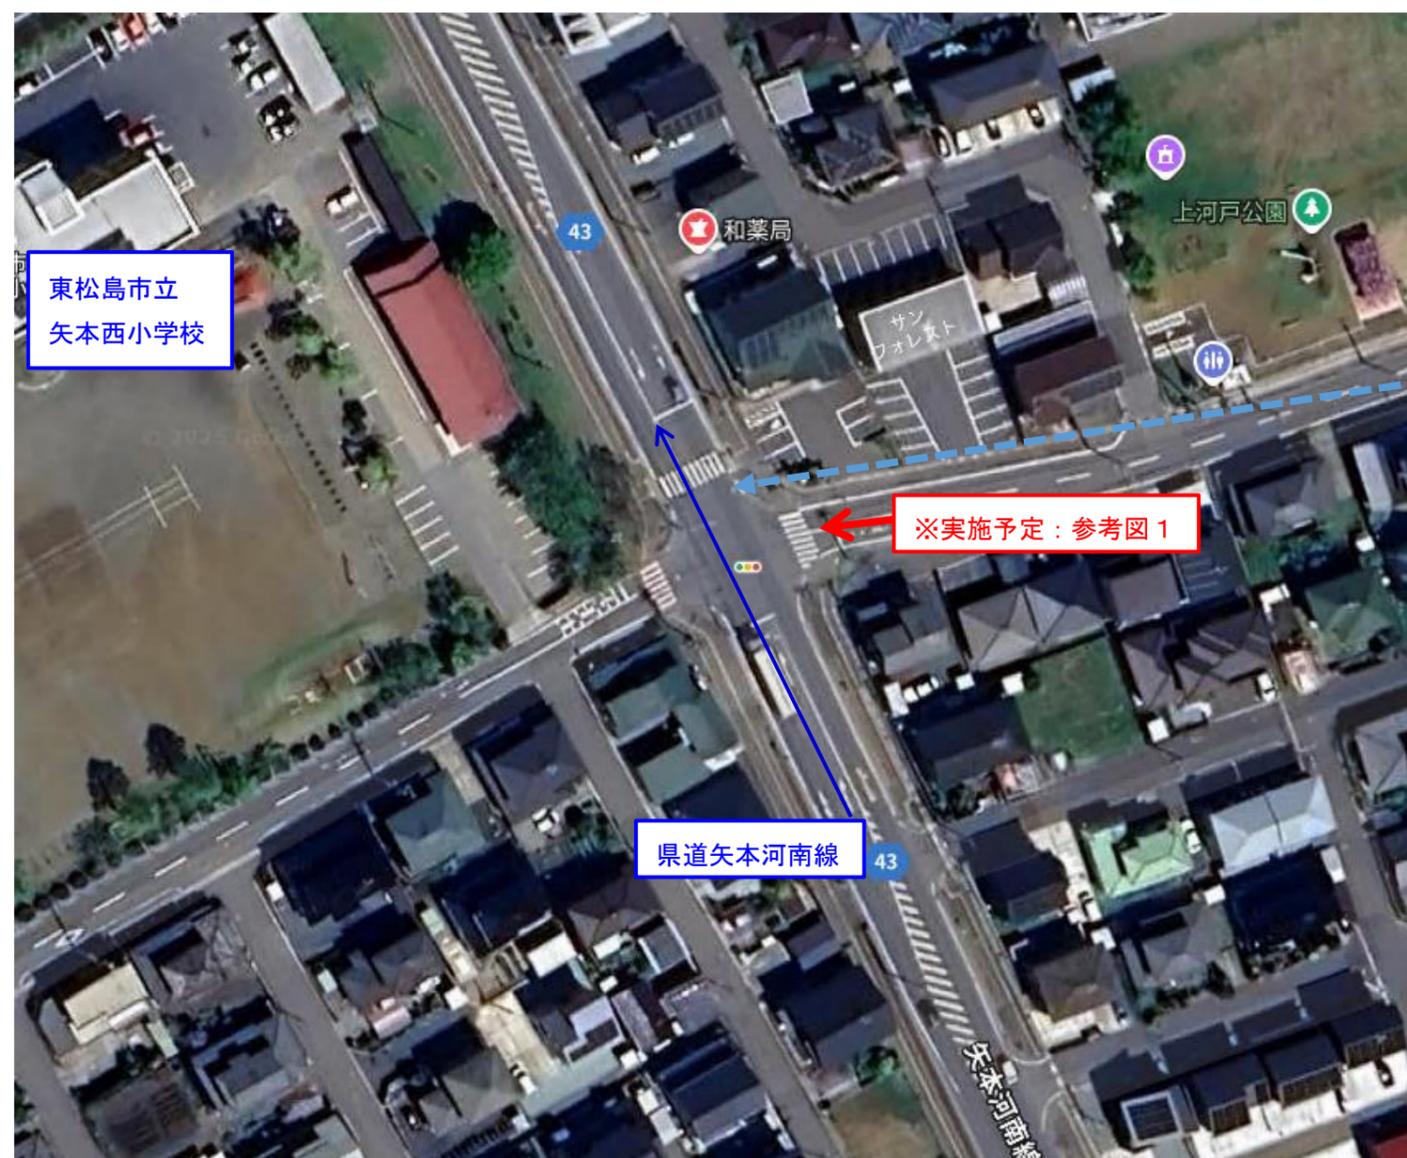
場 所	安全点検が必要な理由	合同点検確認結果・ご意見	改善方針
① 矢本西小学校前の 交差点	・黄信号、赤信号でも、車がスピードを出したまま直進してくることがある。	・交通指導隊が月 3 回ほど見守りを行っている（東松島市交通安全指導隊） ・小学校前の横断歩道のように色をつけられないか(学校)	・ひかりサンテクリニック側の横断歩道も赤の着色(目立つようにする)にできるか内部で検討する（宮城県東部土木事務所・実施予定） ⇒今後発出する区画線工事で対応（参考図 1） ・パトロール、交通規制強化（石巻警察署生活安全課）

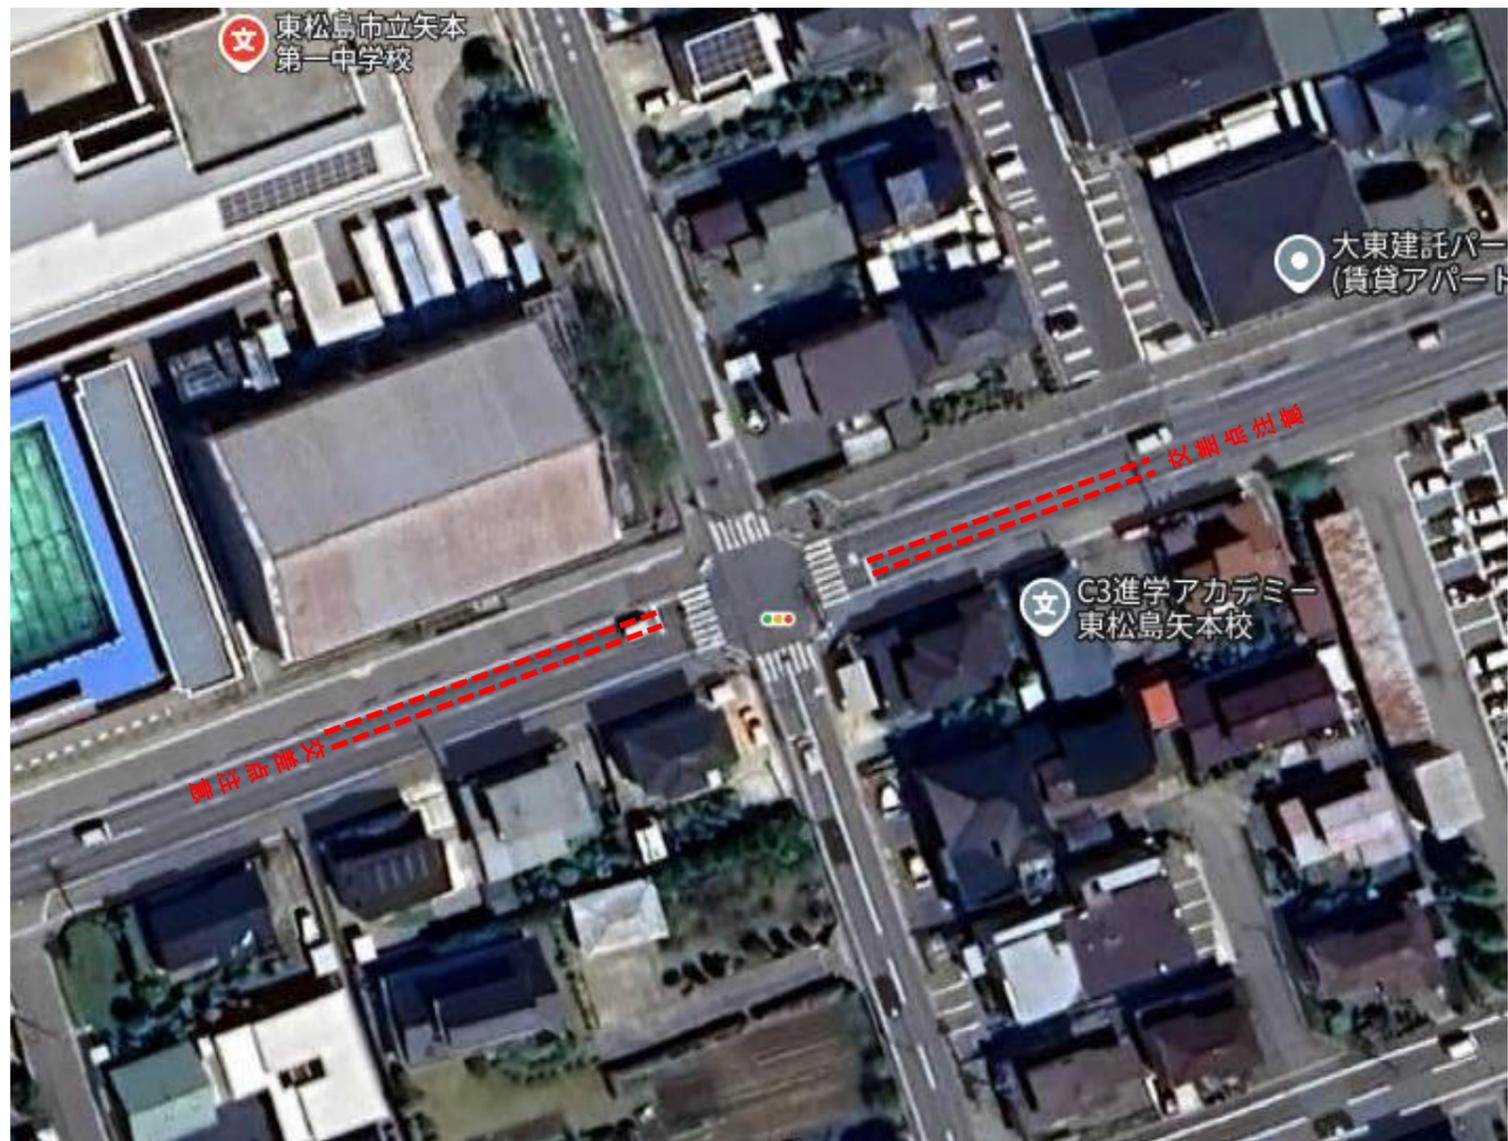
場 所	安全点検が必要な理由	合同点検確認結果・ご意見	改善方針
② 矢本第一中学校前の交差点	<ul style="list-style-type: none"> ・減速しないで左折する車があり、横断中にぶつかりそうになった生徒もいる。 ・過去に車同士の衝突事故が起きている 	<ul style="list-style-type: none"> ・スピード超過が散見される(学校)。 ・黄色信号で突っ込んでくる車が多い(各委員) 	<ul style="list-style-type: none"> ・減速表示を実施する(建設課・実施済) →「交差点注意」の路面標示、ドットライン施工

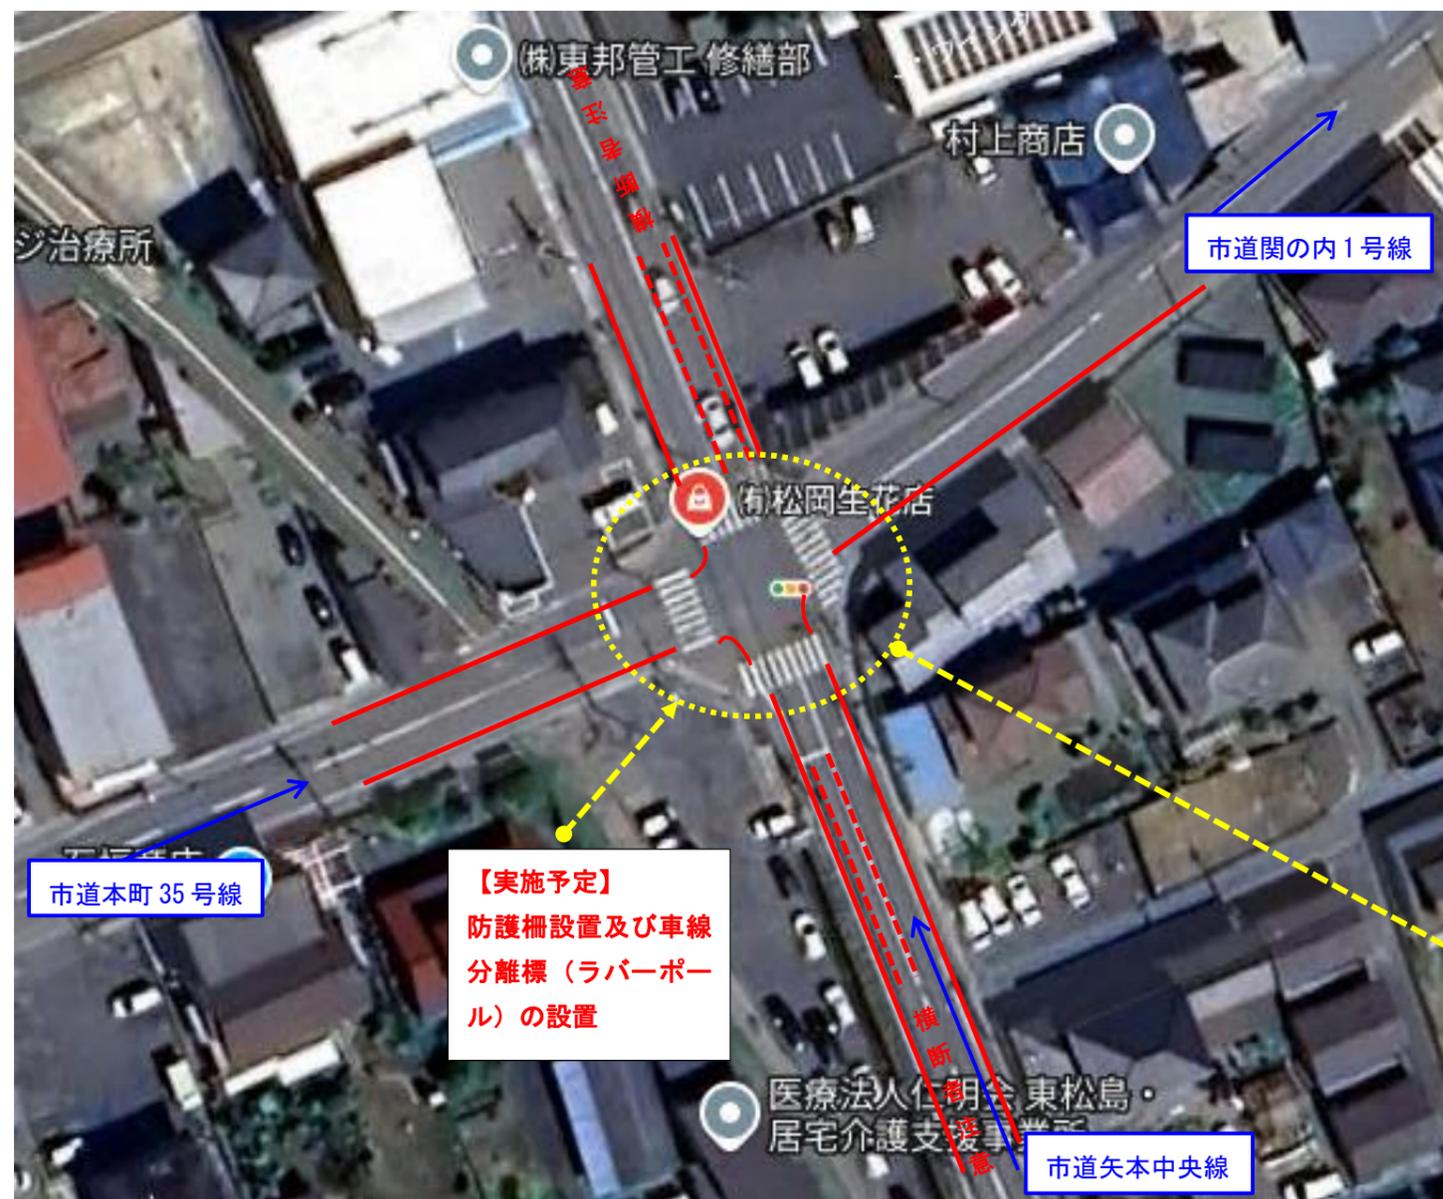
場 所	安全点検が必要な理由	合同点検確認結果・ご意見	改善方針
③ 松岡生花店前 交差点	<ul style="list-style-type: none"> ・交通量が多く、旧 45 号線方向への左折者のスピードも出ている。 ・過去に接触事故あり。 	<ul style="list-style-type: none"> ・横断歩道ありの表示はできないか。横断歩道の待機場所に足型を書くことはできないか（学校） ・自衛隊側から来た車が右折の際、横断歩道にいる歩行者が見えづらいことに加え、児童が待機する場所がない（逃げ場なし）。接触事故もあった（学校）。 ・月 3 回交通指導隊で見守り活動を行っている（東松島市交通安全指導隊長） ・児童が待機する場所にペイント（足マーク）ができないか。 ・歩道設置（東西へのびる道路）できないか（石巻警察署生活安全課） 	<ul style="list-style-type: none"> ・南北の道路に対し、減速表示（注意喚起）を検討する（建設課・実施済） →「横断者注意」の路面標示、ドットライン施工、薄い外側線の引き直し ・交差点付近の防護柵設置及び車線分離標（ラバーポール）の設置（建設課・実施中※R7.3 完成予定） ・パトロール強化（石巻警察署生活安全課）

- ・薄い外側線の引き直し L=191m R6.12施工済み
- ・ドットラインの施工 L=42m R6.12施工済み
- ・路面標示「横断者注意」の施工 2箇所 R6.12施工済み

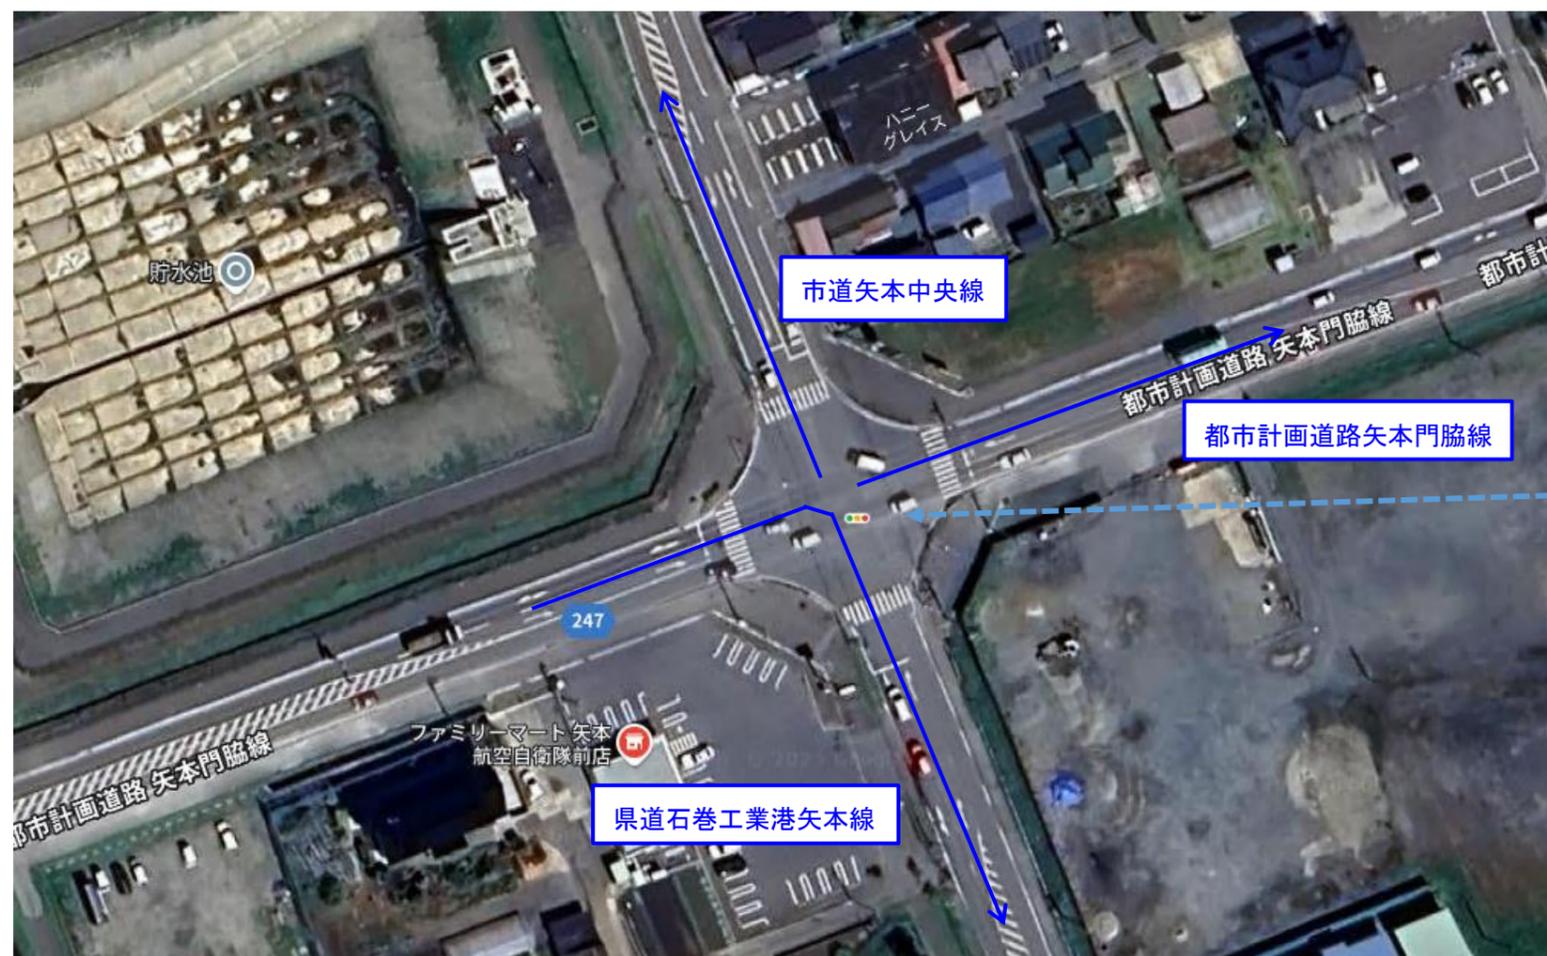
場 所	安全点検が必要な理由	合同点検確認結果・ご意見	改善方針
④ 都市計画道路 矢本門脇線 ファミリーマート前 交差点、ファミリーマート 出入口、ウッディーゴ ルフ付近	<ul style="list-style-type: none"> ・交通量が多く、車が速度を落とさず通過する。 ・朝は特に車の出入りが多く、自転車と車の接触事故があった。 	<ul style="list-style-type: none"> ・減速表示等をつけてほしい(学校) ・ウッディゴルフ前の横断歩道は渡らないように指導している(学校) ・これ以上の対応は難しい(宮城県東部土木事務所) ・50 km/hのため減速をつけることができない道路に加え、ガードも既についている 	<ul style="list-style-type: none"> ・啓発を引き続き実施していく(パトロールの強化など)

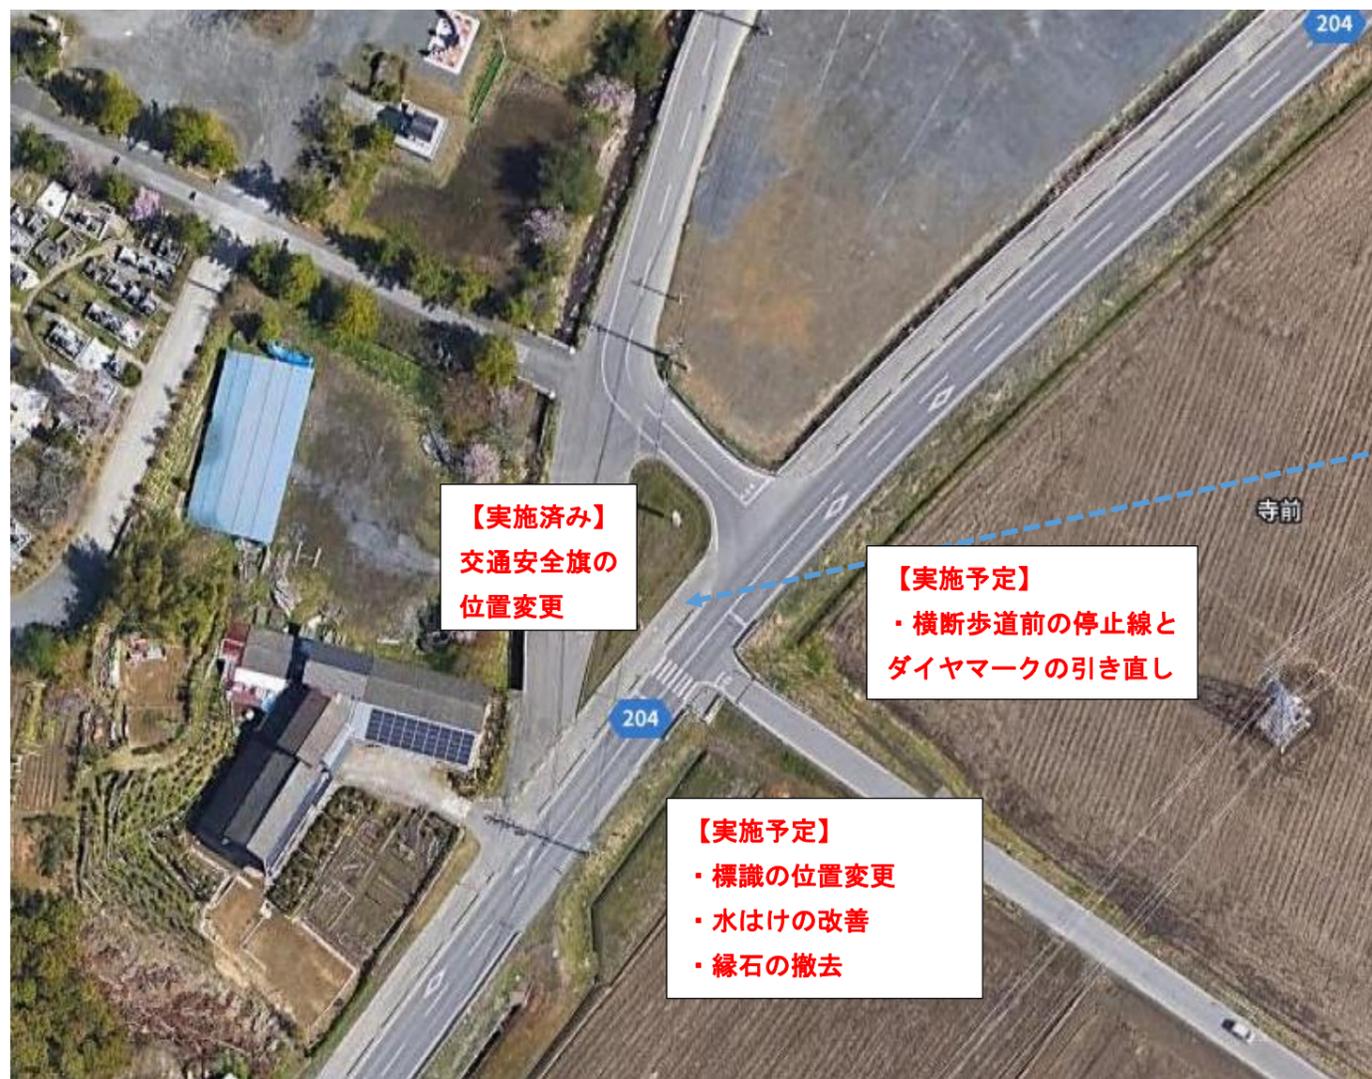
場 所	安全点検が必要な理由	合同点検確認結果・ご意見	改善方針
⑤ 東松島市大塩寺前 78付近 清泰寺前横断歩道と 交通安全の位置	<ul style="list-style-type: none"> ・スピードを出して車が通過することが多いので、横断の際は注意が必要。 ・横断歩道の南側の縁石に躓きやすい。 ・交通安全旗を置いている場所が縁石上にあり、車道に近くて危険。 	<ul style="list-style-type: none"> ・スピード超過の車が多い。縁石につまずく。交通安全旗が車道に近い(学校) ・信号をつけてはどうか(東松島市交通安全指導隊長) 	<ul style="list-style-type: none"> ・交通安全旗の設置場所は、大塩自治会が設置しているため市民協働課と協議する(教育総務課・実施済) →交通安全旗の設置場所を歩道側へ移設済 ・横断歩道前の停止線とダイヤモンドの引き直し(石巻警察署交通課・実施予定※R7.2~3月) ・標識の位置変更(T字路北側から歩行者だまりの中へ移動)(石巻警察署交通課・今年度実施予定※R7.2~3月) ・道路の勾配計測と水はけの改善及び縁石の撤去を業者と協議済(宮城県東部土木事務所・実施予定) ⇒石巻警察署交通課で実施する歩道内の標識設置が完了後、実施予定(参考図2)

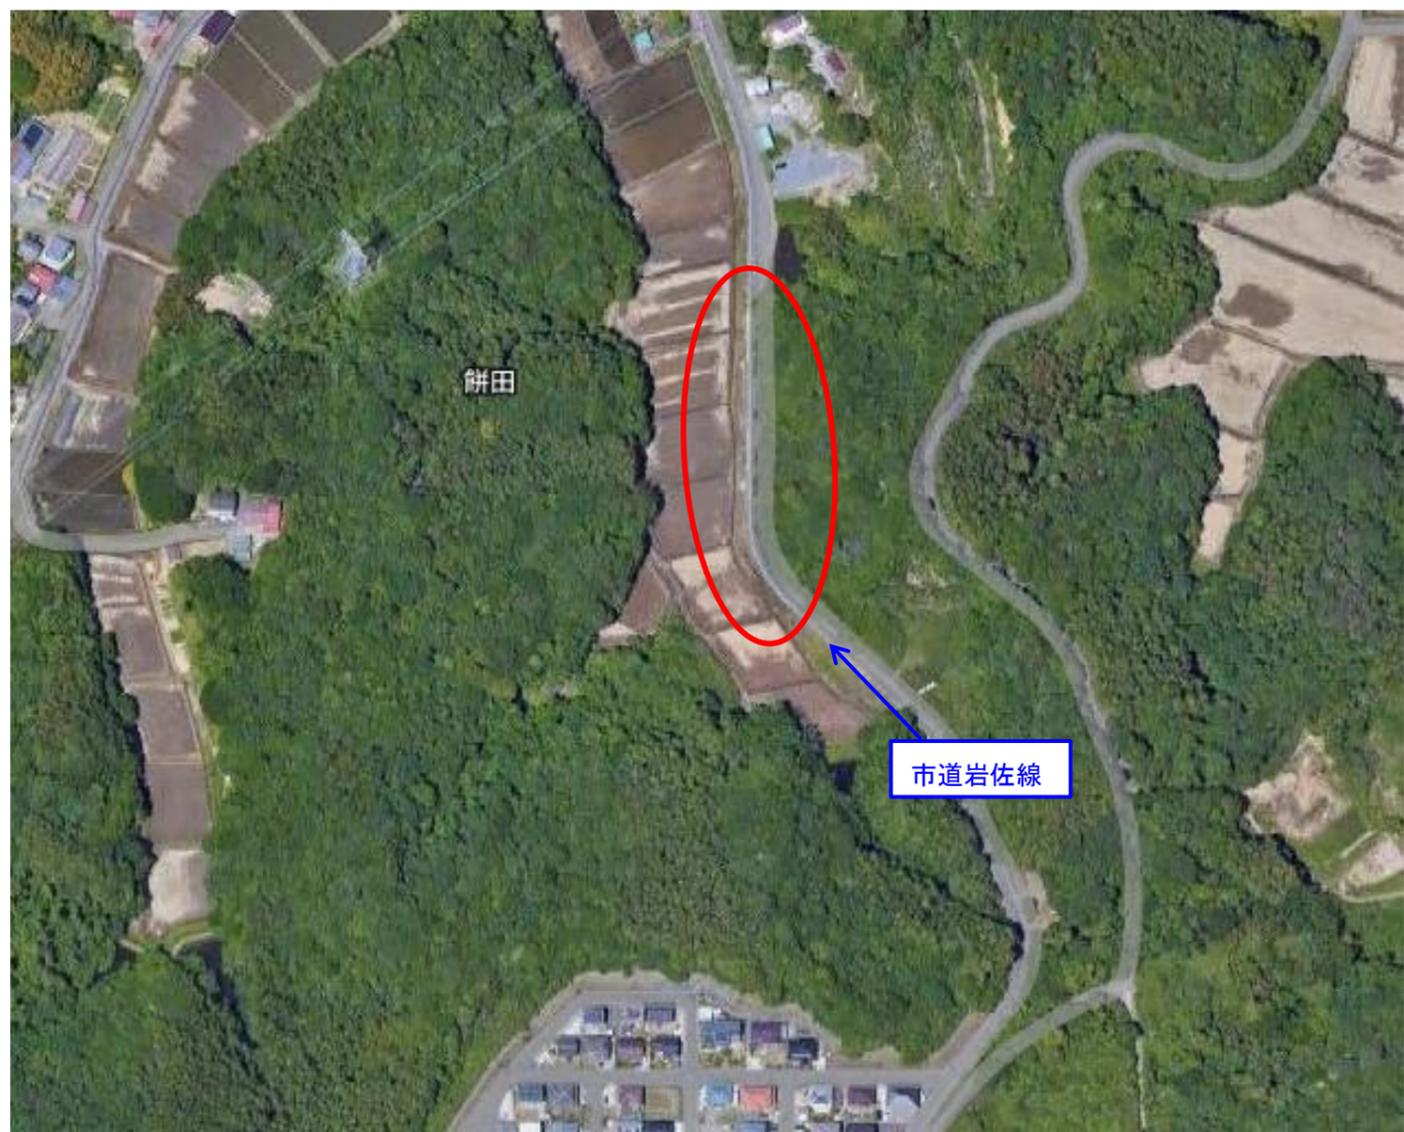
場 所	安全点検が必要な理由	合同点検確認結果・ご意見	改善方針
⑥ 宮城県東松島市字餅田付近	・道路の両脇から樹木や草木が生い茂り、それを避けるために子供が道路中央付近を歩かなければならない状態で危険である。	<ul style="list-style-type: none"> ・樹木が生い茂り、子どもたちが避けるため道路の中央付近を歩かなければならない(学校)。 ・現在この道路を通学している小学生はいない。中学生のみ使用(学校) ・地元で草刈りを実施している。民地の場合は、所有者対応していただき市有地の場合は対応している。また、山を削り整備する予定あり(道路管理者) ・非常に狭路であるので、ガードレール作成、側溝の蓋作成、ソフトポール作成等を検討いただきたい(石巻警察署) ・通行車両への注意喚起 	・市有地の枝の伐採と定期的なパトロールをおこなう(建設課・実施済)

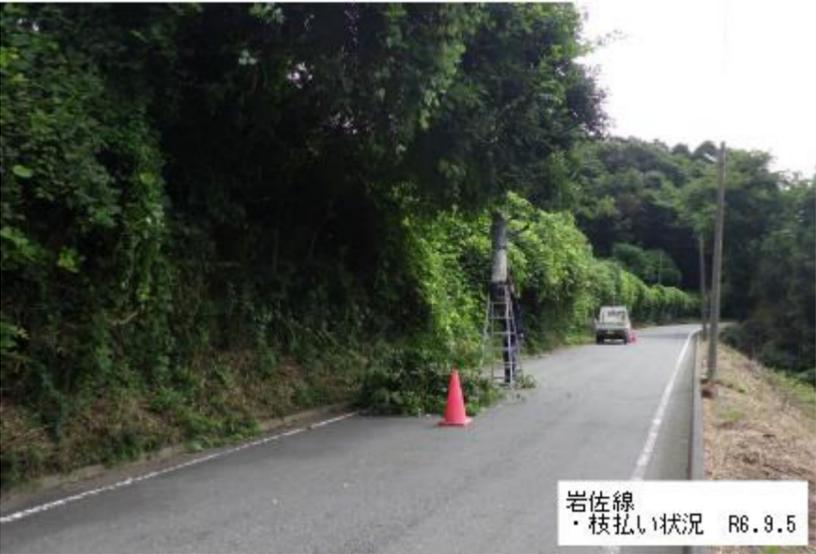
現場写真①【実施済の状況】

岩佐線
・枝払い状況 R6.9.5

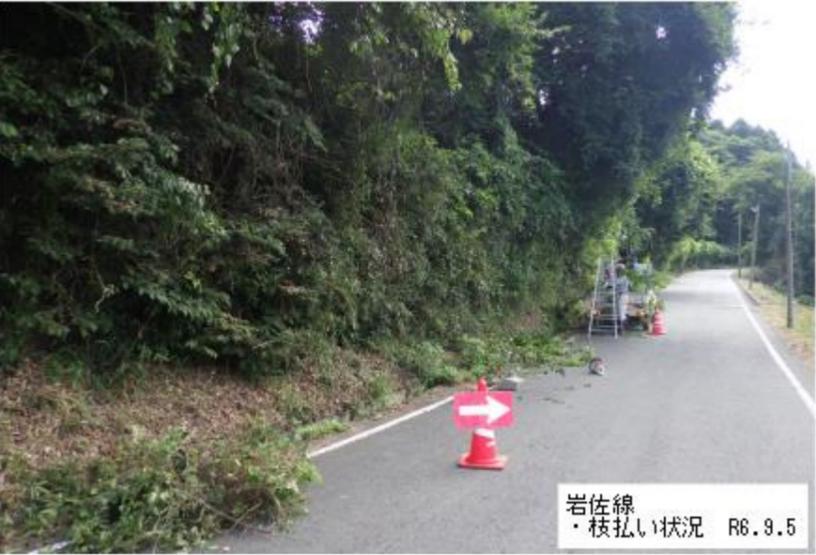
現場写真②【実施済の状況】

岩佐線
・枝払い状況 R6.9.5

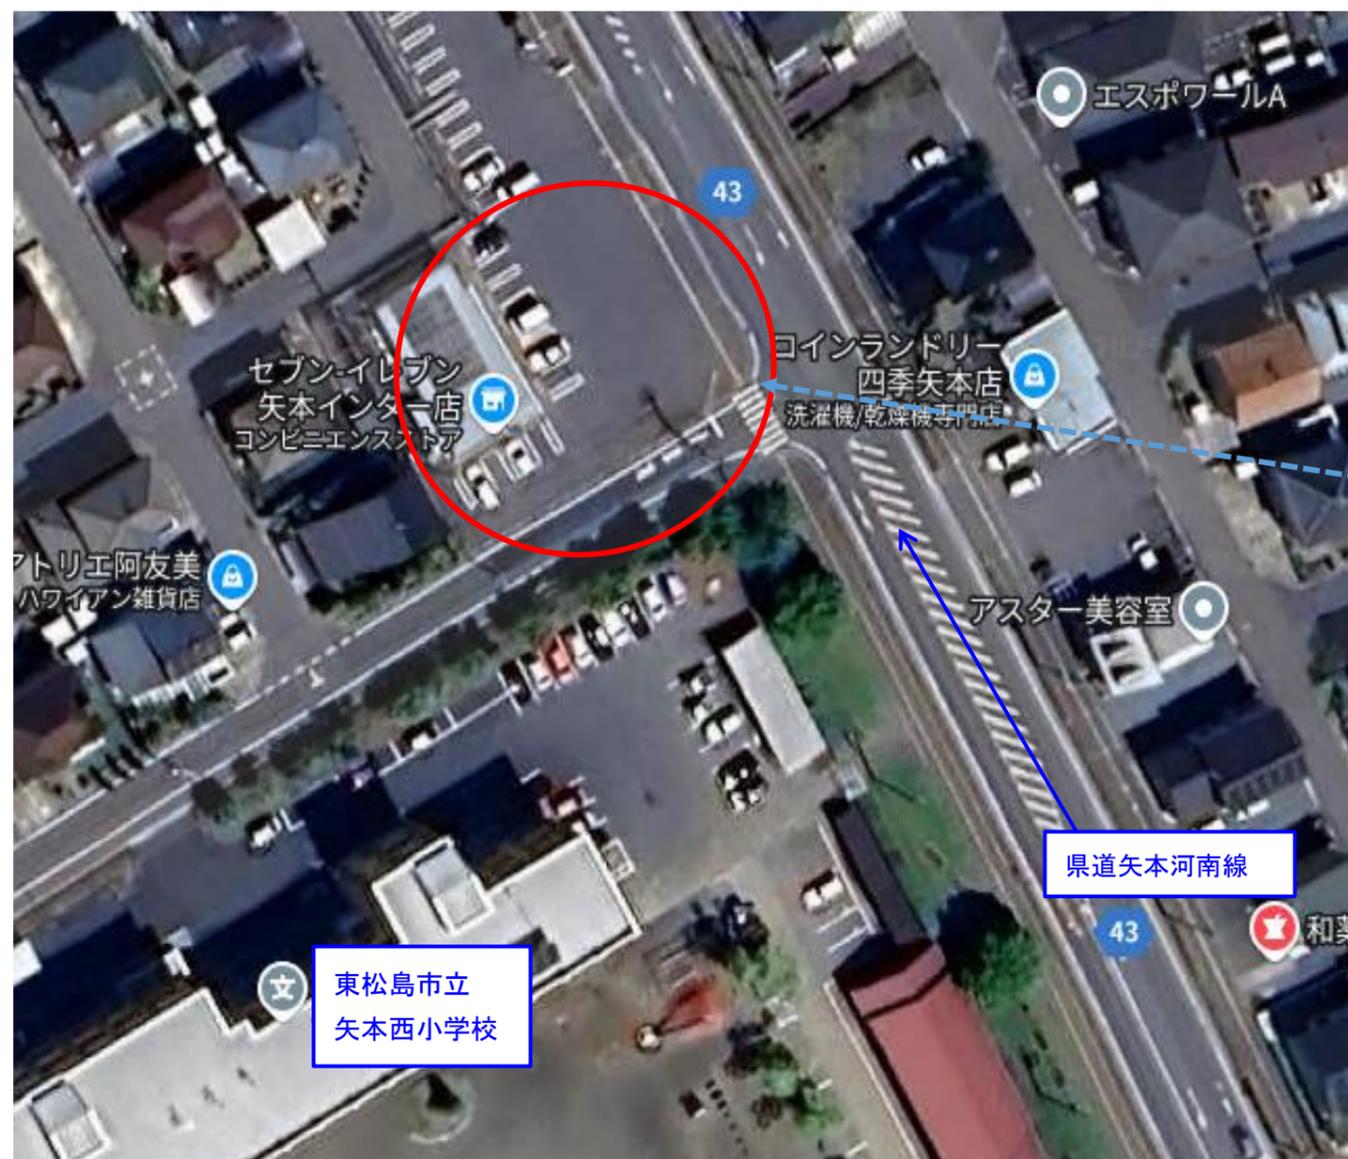
場 所	安全点検が必要な理由	合同点検確認結果・ご意見	改善方針
⑦ 東松島市矢本西新町1-9 (セブンイレブン矢本インター 店)・駐車場	・道路へ後進して出てくる車がある。	・西小北側の道路へコンビニ駐車場からバックで出てくる車があり危ない。 ・子どもたちの送迎の際、乗降をコンビニ駐車場で行う保護者がいる (PTA 会長) ・保護者には学校の敷地内で乗降を行うよう注意している (学校) ・2、3年後に生活道路として30km規制の対象になるかもしれない (石巻警察署交通課) ・信号の交差点は、交通安全指導隊 配置済	・引き続き乗降車しないように注意していく (学校) ・子どもたちに注意喚起していく (学校) ・正門へのルートを保護者へ呼びかける (学校)

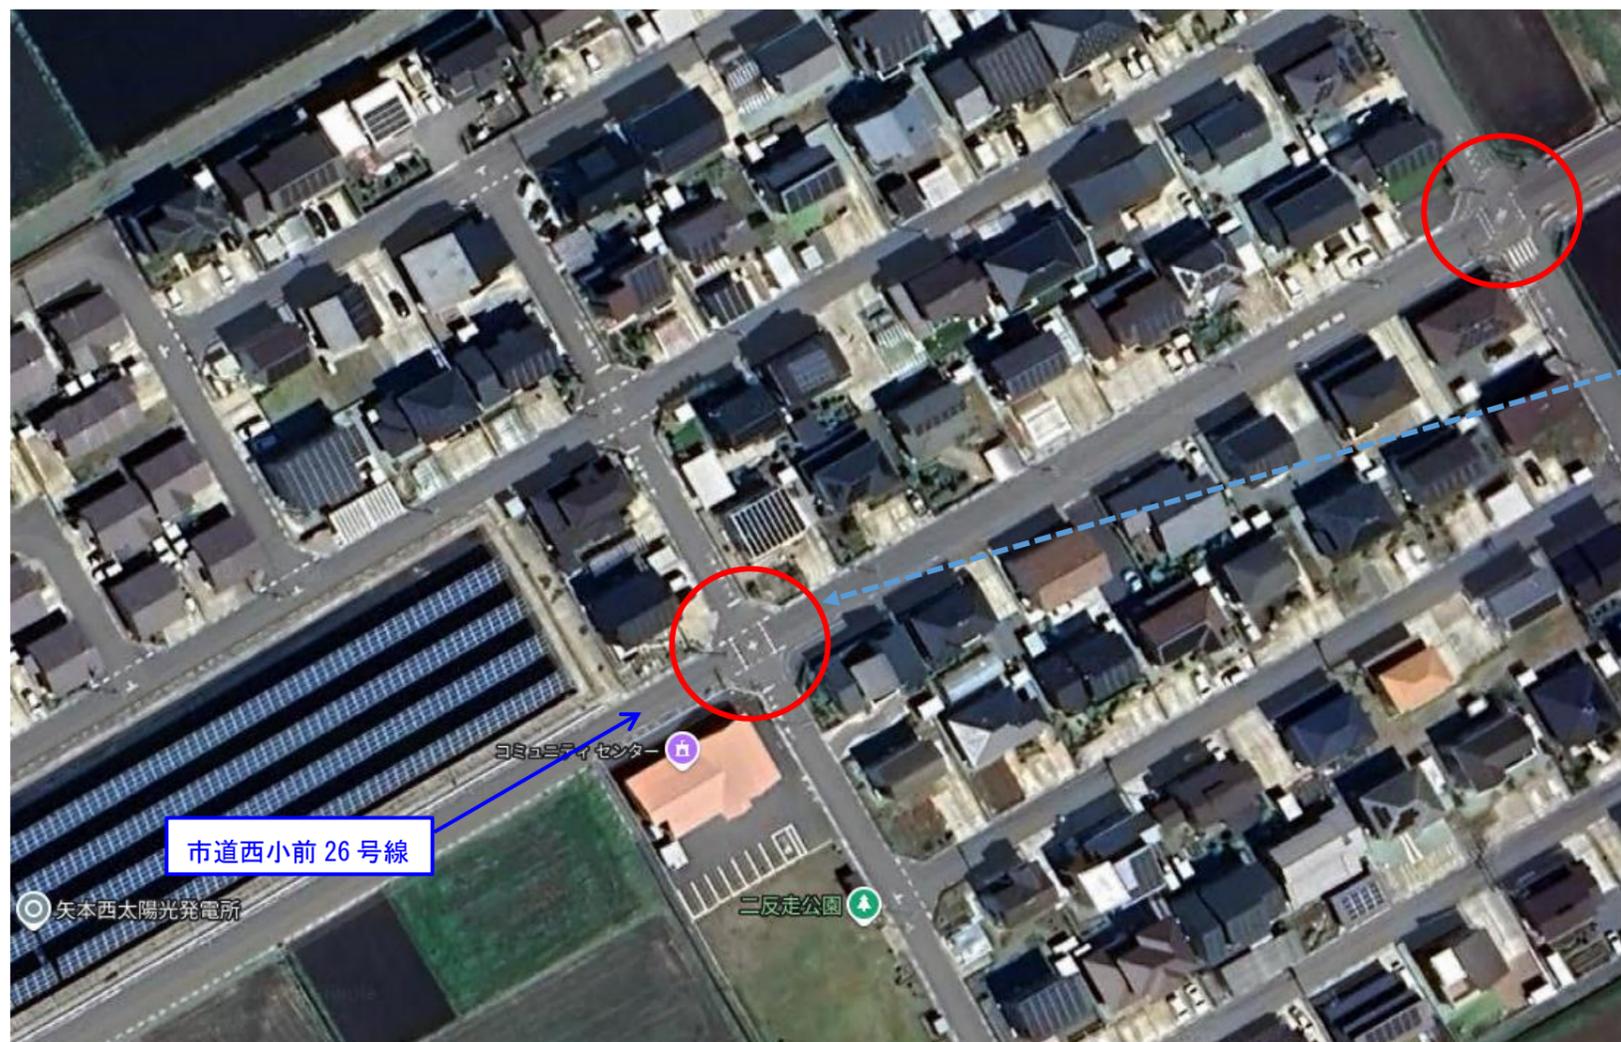
場 所	安全点検が必要な理由	合同点検確認結果・ご意見	改善方針
⑧ 東松島市矢本二反走・直進道路	・飛ばす車が多い。	<ul style="list-style-type: none"> ・スピード超過の車が多い。横断歩道はつけられないか(石巻地区交通安全協議会)。 ・反対側に歩道がないので横断歩道をつけるのは難しい。まず歩道を作ってもらえれば検討できる。何人ぐらい通学路として利用しているのか人数を教えてください。(石巻警察署交通課) ・路面表示を複数実施済(建設課) ・抜け道であるため、住宅地でも交通量が多い。 ・昨年から取り締まり実施中(石巻警察署交通課) 	<ul style="list-style-type: none"> ・路面標示を複数実施済(建設課・既に実施済) →交差点のドットライン: 2箇所、「学童注意」の路面標示: 6箇所 ・周辺の児童生徒数は、小学生: 17名、中学生: 11名、合計: 28名。(※令和7年1月現在)(教育総務課)
